# 皇后山邨及山麗苑食水事件 調查報告

水務署

2025 年 7 月

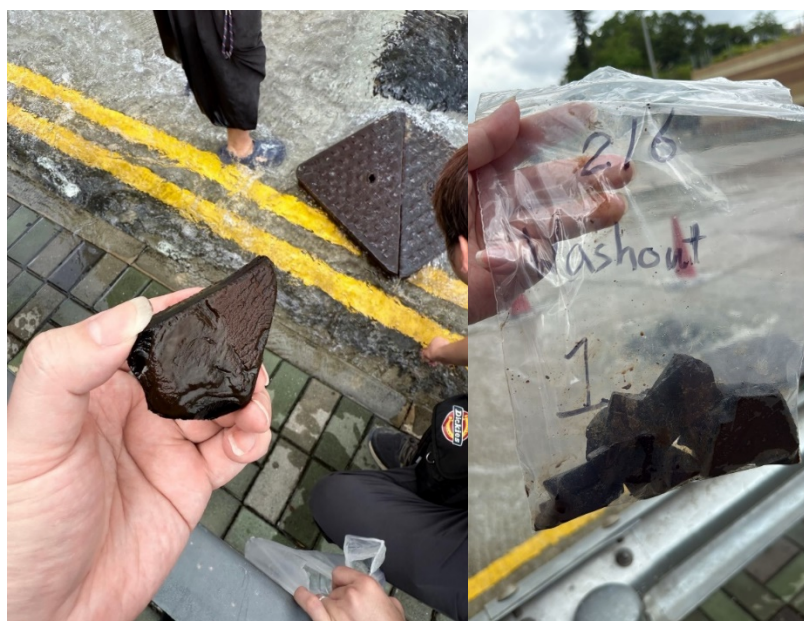
圖 3.4 房屋署於 6 月 2 日在皇溢樓對開迴旋處後的位置  
 沖洗喉管時收集到的黑色沉積物

3.1.2 水務署於 2025 年 6 月 2 日至 13 日期間從上列（i）至（iv）位置所收集的沉積物樣本展示於下圖 3.1 至 3.3。在水務署龍馬路濾網前（上列（ii）位置）收集到的黑色沉積物體積較大而呈片狀，沒有夾雜藍色碎塊；而在皇后山邨及山麗苑各幢樓宇地下水缸前濾網（上列（iii）至（iv）位置）收集到的黑色沉積物體積較小而呈碎塊，且部分夾雜微量藍色碎塊。此外，房屋署於 2025 年 6 月 2 日沖洗其位於皇后山邨龍馬路的喉管時，亦發現體積較大的黑色沉積物從喉管沖出（見下圖 3.4）。

5.2 因應是次事件，水務署與房屋署已採取聯合行動，加密清洗位於皇后山邨外龍馬路以及皇后山邨及山麗苑的地下食水供水喉管。在 5 月 30 日至 7 月 5 日期間，房屋署已按照水務署的建議，6 次清洗皇后山邨及山麗苑的地下食水供水喉管；而水務署亦就其負責保養的龍馬路地下喉管清洗了 30 多次。經過上述的聯合行動，在皇后山邨及山麗苑的過濾設施所收集到的沉積物已經大幅減少甚至消失。未來，水務署會繼續與房屋署保持緊密聯繫，定期檢視皇后山邨外龍馬路、皇后山邨及山麗苑的過濾設施，並且按情況需要清洗相關的地下食水供水喉管。另外，水務署已於 2025 年 6 月 16 日制定了《屋苑地下供水管道維護工作指引》，在一般情況下，註冊代理人或管理處應安排每 12 個月清洗地下供水喉管一次。

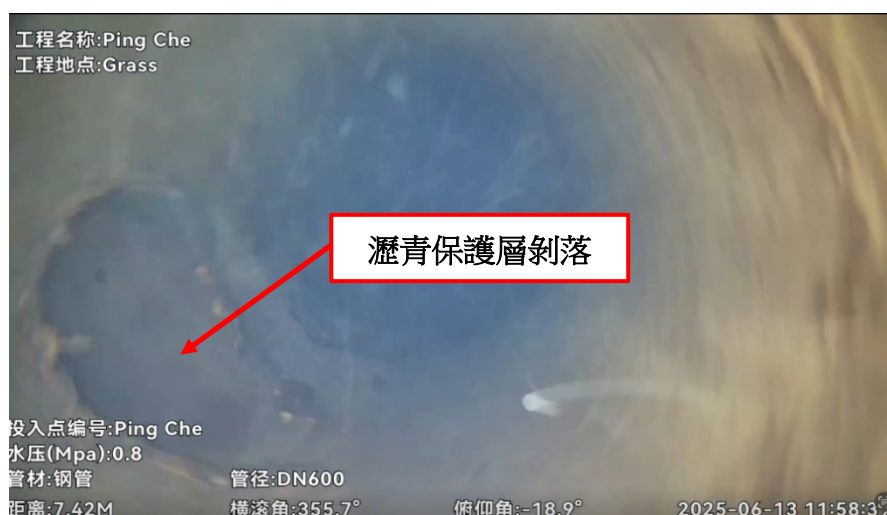
圖 3.5 位於坪輦路一段供水喉管瀝青保護層的剝落情況

3.2.1 如上文第 2.2.1 段所述，從坪輦配水庫供水到皇后山邨和山麗苑的喉管，只有一條位於坪輦路約 400 米長的地下鋼管含有瀝青內壁保護層。考慮到供水網絡的密封性及瀝青保護層會隨時間而剝落，因此推論是次食水事件發現的瀝青沉積物應該是來自該段喉管。

3.2.2 水務署於 2025 年 6 月利用管道機械人檢視上文第 3.2.1 段所述含瀝青內壁保護層鋼管約 60 米<sup>11</sup>的內部情況，發現喉管內的瀝青保護層多處出現不同程度的剝落（如下圖 3.5 所見）。

- 5.4 為進一步讓皇后山邨及山麗苑的居民安心飲用食水，水務署已於 6 月 18 日展開更換位於坪輦路一段 400 米以瀝青作為內壁保護層的鋼管，先以外露的臨時喉管取代涉事瀝青保護層鋼管，有關工程已於 7 月 13 日清晨完成，以釋除市民的疑慮。至於在地底敷設新的永久喉管，水務署將力爭於本年底前完成。
- 5.5 目前，本港約有 230 公里長的食水分配喉管含有瀝青保護層，佔全港食水分配喉管網絡約 3.9%。水務署在 2024 年獲立法會撥款，正在更換或修復其中的 20 公里鋼管。因應今次事件以及喉管老化爆裂的情況，水務署將提交更換喉管的短、中期計劃供發展局檢視。

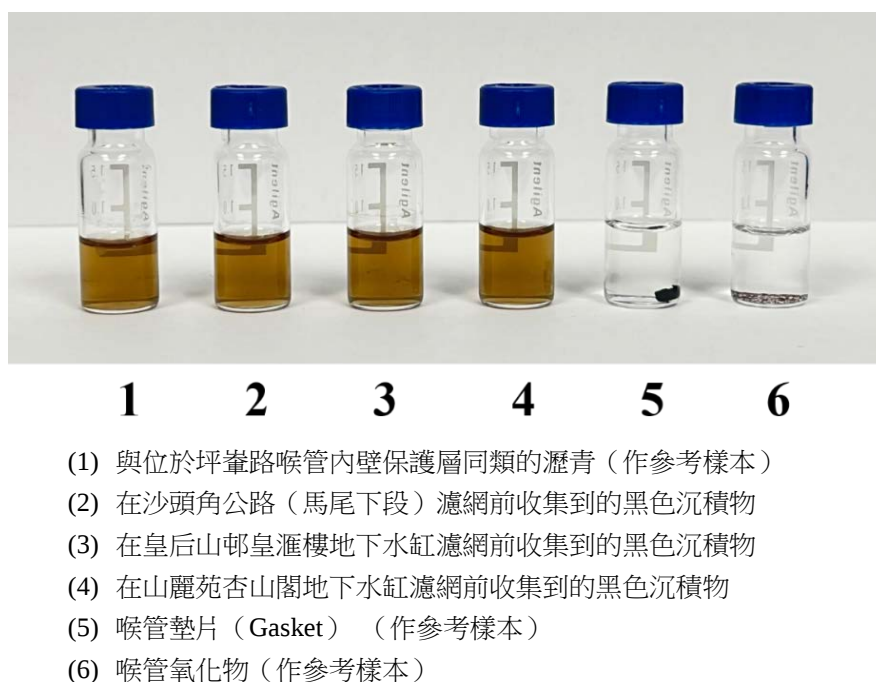
圖 3.6 溶解特性測試

人體胃液的酸性溶液<sup>16</sup>，因此要利用特製化工有機溶液溶解瀝青以進行測試使用可溶解瀝青的特製化工有機溶劑(二氯甲烷，Dichloromethane)<sup>17</sup>分別測試：(1)與位於坪輦路喉管內壁保護層同類<sup>18</sup>的瀝青(作參考樣本)；(2)在沙頭角公路(馬尾下段)濾網前收集到的黑色沉積物；(3)在皇后山邨皇滙樓地下水缸濾網前收集的黑色沉積物；(4)在山麗苑杏山閣地下水缸濾網前收集到的黑色沉積物；(5)喉管墊片(Gasket)(作參考樣本)；和(6)喉管氧化物(作參考樣本)。結果顯示(見下圖 3.6)，上列樣本(2)至(4)的黑色沉積物與參考樣本(1)的瀝青物質相同，皆溶於化工溶劑；而參考樣本(5)的喉管墊片和參考樣本(6)的喉管氧化物則不溶於化工溶劑。

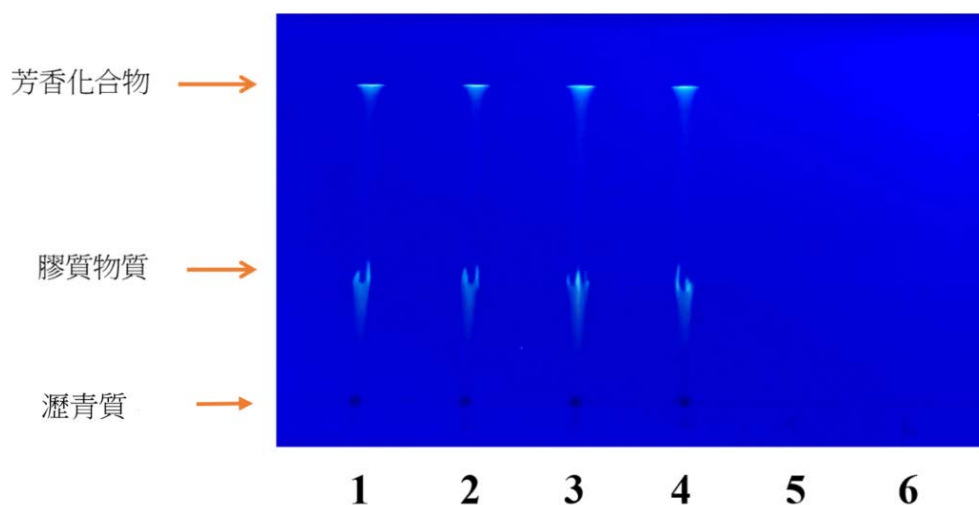
圖 3.7 薄層色譜法分析

3.2.8 把樣本（1）至（6）的溶液（見上圖 3.6）分別點於矽膠板上，再把矽膠板底部浸於上文提及的化工溶劑中，當溶劑上升時，不同物質會有不同分離程度，並可透過紫外光燈觀察結果。結果顯示（見下圖 3.7），樣本（2）至（4）（即沙頭角公路（馬尾下段）濾網前收集到的樣本和房屋署皇后山邨及山麗苑濾網前收集到的樣本）與樣本（1）（即瀝青保護層參考樣本）相同，均可分離出芳香化合物（aromatic compounds）、膠質物質（bitumen resin）和瀝青質（asphalt）<sup>19</sup>，而樣本（5）和（6）（即喉管墊片和喉管氧化物）則未能發現類似分離特性及物質，因此確認黑色沉積物為瀝青。水務署隨後把各座收集到的黑色物質繼續進行薄層色譜法分析（見下圖 3.8），結果顯示它們均是相同的瀝青物質。

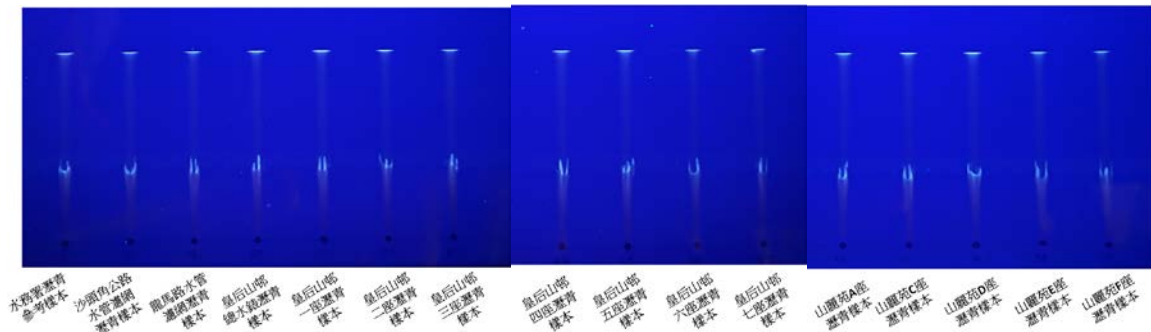
圖 3.8 利用薄層色譜法快速檢測所有黑色物質

3.2.9 總結上文快速溶解特性測試和薄層色譜法分析的結果，所有黑色沉積物樣本均為瀝青物質。

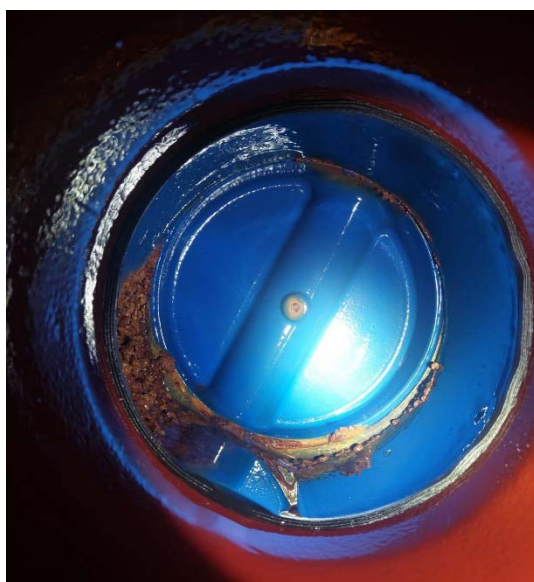
圖 3.10 水務署位於龍馬路直徑 200 毫米的閘掣

3.3.8 水務署檢查了上文第 3.3.3 段提及的兩個水務署閘掣，發現其中一個直徑 600 毫米的閘掣完好無缺，但另一直徑 200 毫米閘掣的內部塗層則出現破損（見下圖 3.10）。

4.3.2 根據上文第 3.3.8 段，水務署檢視了龍馬路濾網下游供水至皇后山邨及山麗苑的水務署閘掣，發現只有一個直徑 200 毫米的閘掣塗層有破損，故此有機會是藍色碎塊的源頭之一。至於上述閘掣出現塗層剝落的原因，水務署認為極有可能是在安裝該閘掣時保護塗層不慎被刮花，導致閘掣內壁出現鏽蝕，令塗層逐漸剝落。

- 5.8 根據上文第 4.3.2 段所述，水務署推斷其位於皇后山邨外龍馬路直徑 200 毫米閘掣的塗層剝落為是次藍色碎塊的源頭之一，並已更換有關閘掣。另一方面，水務署亦抽檢房屋署於皇后山邨皇匯樓的其中兩個閘掣，沒有發現有任何破損；惟水務署現時未能完全排除屋苑內的其他閘掣是否亦有出現塗層剝落的情況，因此，水務署建議房屋署為皇后山邨及山麗苑內各水錶房和水泵房餘下的閘掣（約 160 個）進行詳細檢查。考慮到房屋署已在屋苑內的各樓宇地下食水水缸加裝濾網阻隔潛在沉積物，加上檢查上述閘掣或會影響食水供應，水務署建議房屋署分階段進行檢查工作，以期在 2025 年第四季內完成。
