## 水管附近挖掘指引

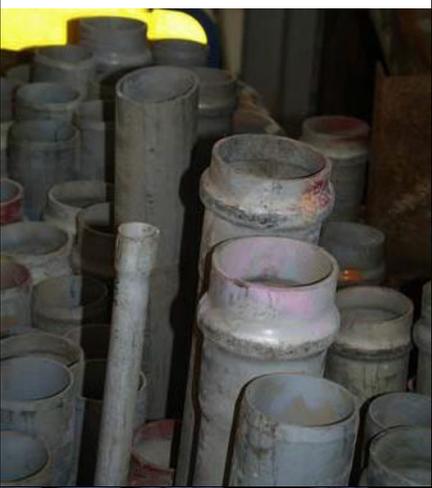
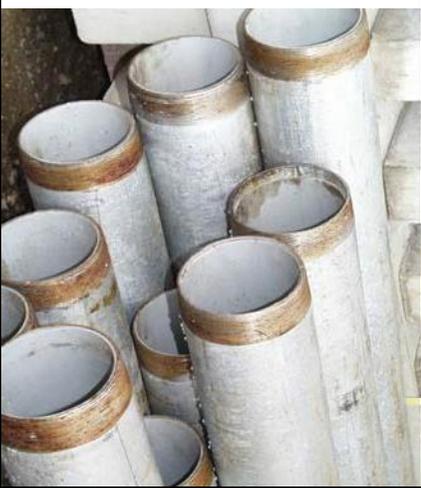
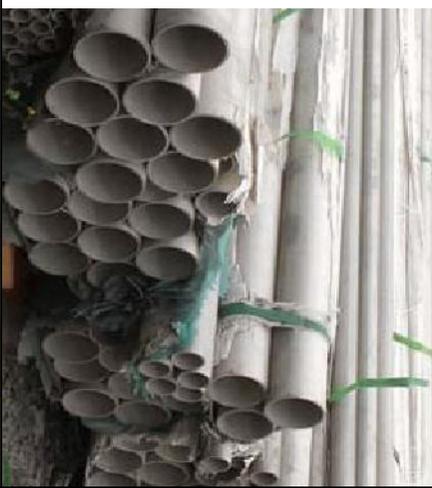
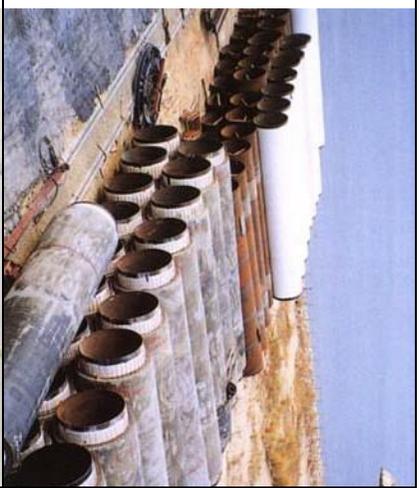
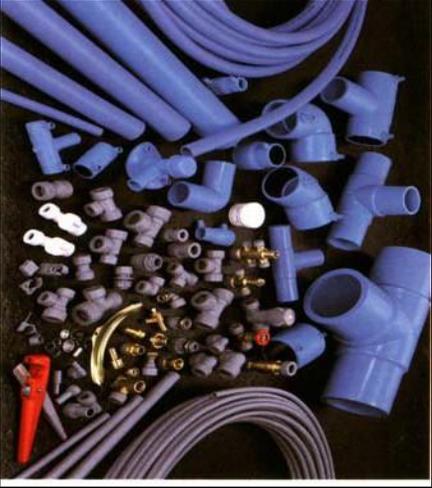
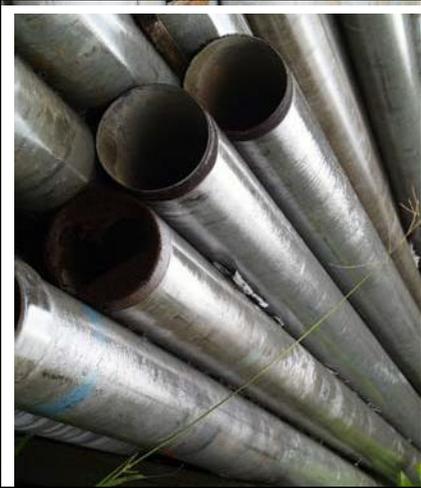
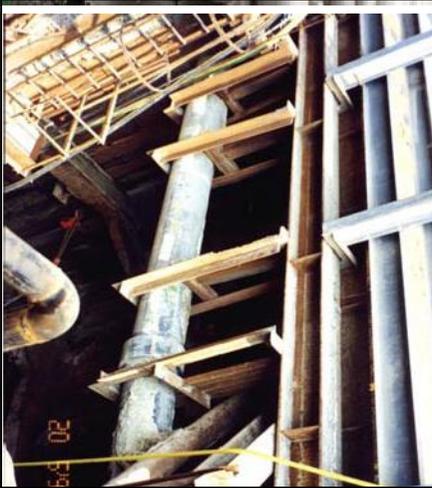
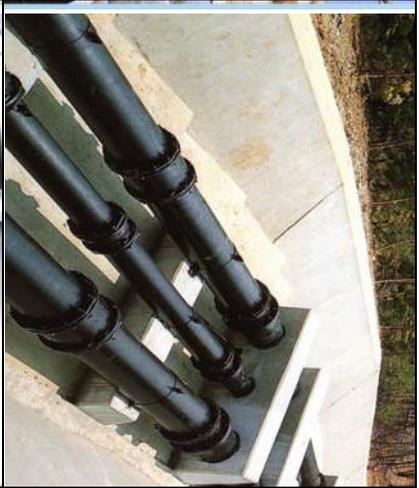
水管質料  
Pipe materials

<p>低塑性聚氯乙烯膠管 UPVC Pipe</p>	<p>有內搪層鍍鋅鐵管 Lined Galvanised Iron Pipe</p>	<p>不銹鋼管 Stainless Steel Pipe</p>	<p>鋼管 Steel Pipe</p>

<p>聚乙烯管 Polyethylene Pipe</p>	<p>無內搪層鍍鋅鐵管 Un-lined Galvanised Iron Pipe</p>	<p>石棉水泥管 Asbestos Cement Pipe</p>	<p>球墨鑄鐵管 Ductile Iron Pipe</p>

顯示上述各類水管物料的圖片載於附錄一，以供參考。

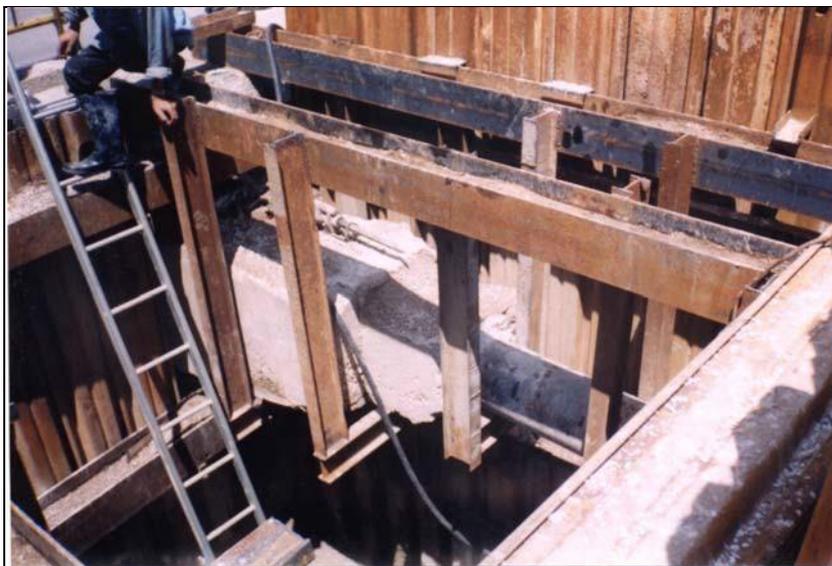
例一  
穩固安全支撐外露水管及混凝土躉。

Example 1  
Rigid and secured support to exposed water main and thrust block

(建議應有的水管支撐方法圖則載於附錄四，以供參考。建議的方法並非詳盡無遺，有關細節須視乎工地條件，以及擬支撐的水管類型、大小和長度而定。)

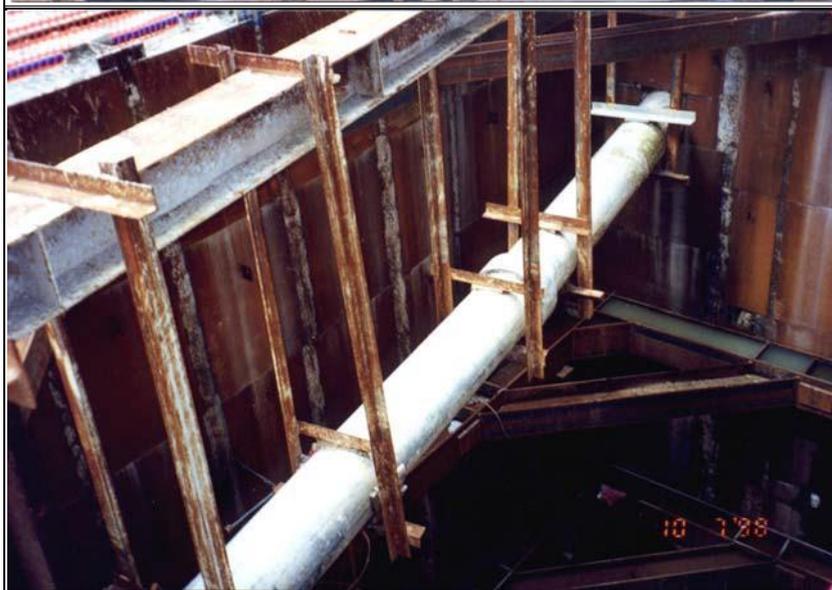
例二  
穩固安全支撐外露水管。

Example 2  
Rigid and secured support to exposed water main.

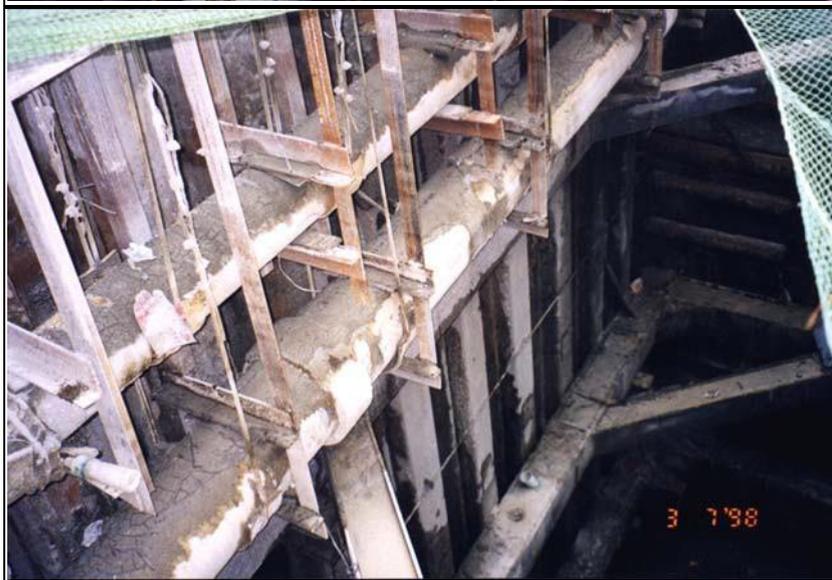
例三  
穩固安全支撐外露水管。

Example 3  
Rigid and secured support to exposed water mains

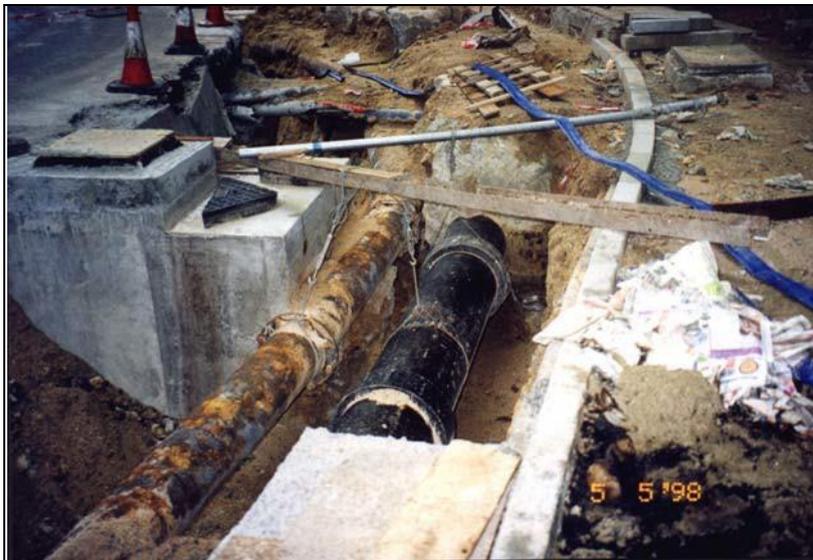
例一

大段鑄鐵管和石棉水泥管外露而沒有適當支撐，部分石棉水泥管的混凝土躉被拆毀。

Excessively long length of CI and AC mains exposed without providing proper support. Thrust block of AC main partly demolished.

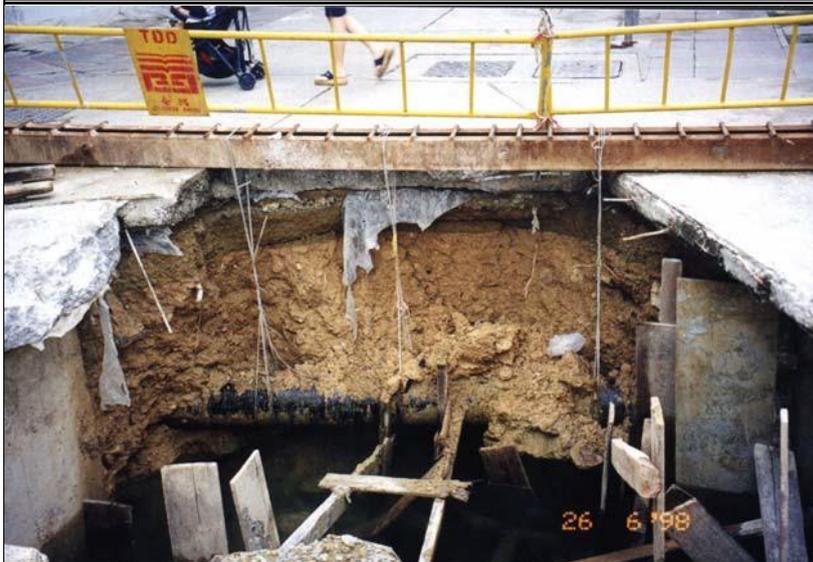
例二

外露水管沒有適當支撐 (不應使用鋼絲繩吊托水管)。

No proper support to exposed water main (steel wire ropes should not be used).

- 在掘開路面後覆蓋水管的厚度大為減少時，切勿讓重型機械設備，例如挖土機或壓路機，在埋有水管的地方上駛過，以免水管因負荷過重而受損。
- 未經水務署事先同意，不得干擾或外露任何混凝土躉。混凝土躉外露而沒有適當支撐，可能會移位，令相連的水管接口鬆脫，最終導致水管爆裂。因此，凡需露出混凝土躉或水管，均應先諮詢水務署，以便採取適當的保護措施。
- 切勿只用鋼絲繩或吊鏈吊托外露的水管，應以附錄四圖則建議的工字樑/軋製鋼樑提供適當的垂直和側向支撐。

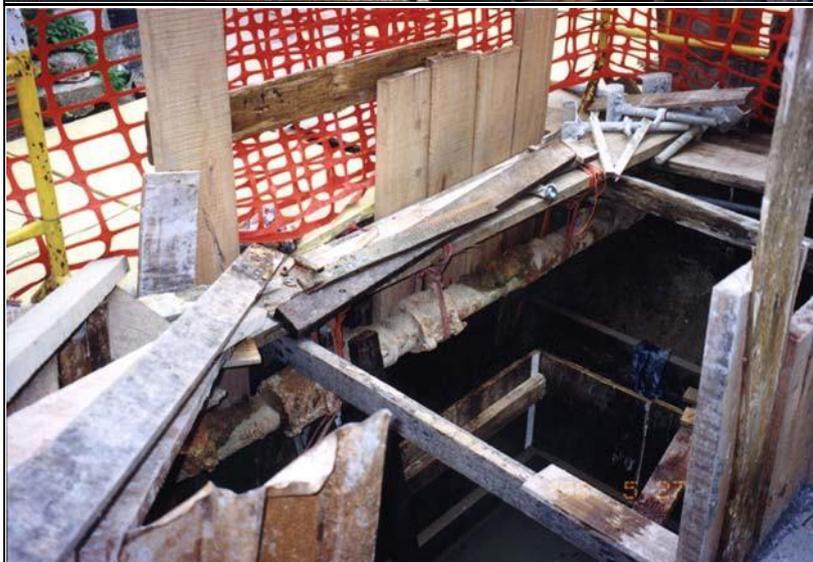
例三

外露水管沒有適當支撐 (不應使用尼龍繩吊托水管)。

No proper support to exposed water main (nylon ropes should not be used).

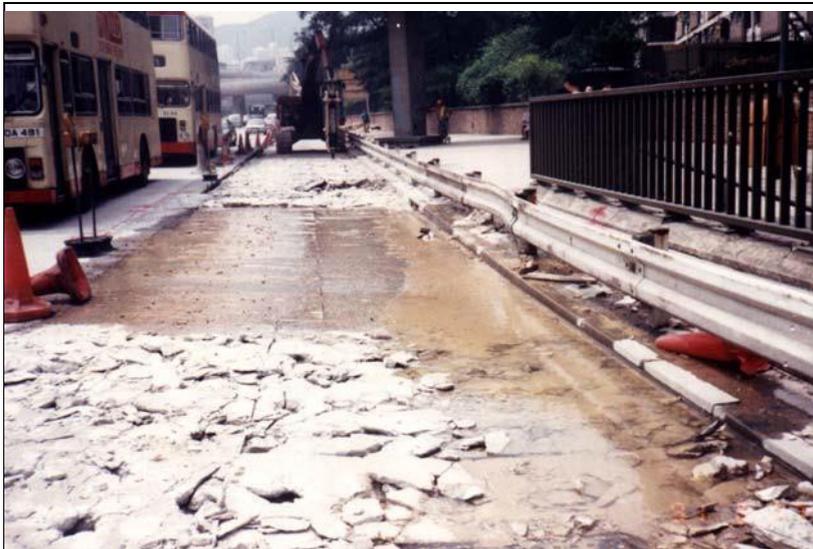
例四

在水管上使用重型機械設備挖掘前，沒有先挖掘探洞找出水管位置。

No trial hole dug to locate water main, before using heavy mechanical plant to excavate on top of water main.

在使用機械設備挖掘之前，特別是在第二步已找到或在第三步已探測到水管時，採用手提工具挖掘探洞，以確定有任何水管存在，及其確實位置和深度。

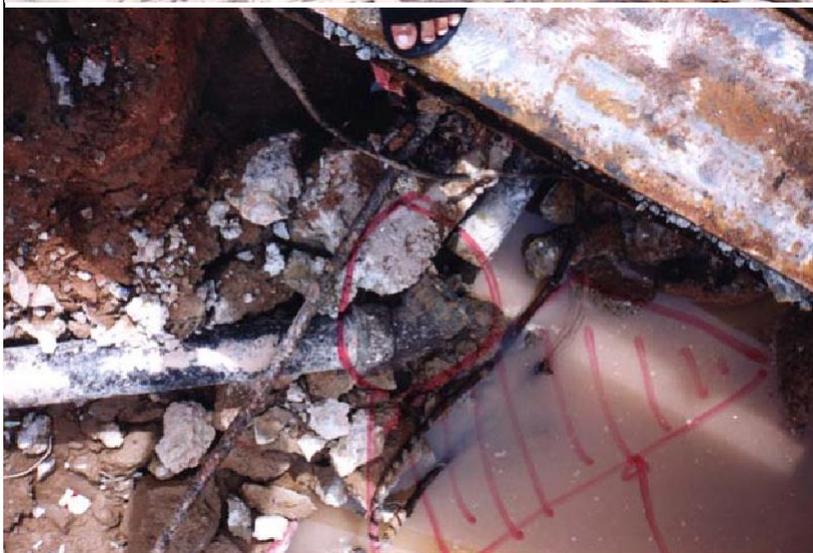
例五

混凝土躉(紅色斜線部分) 被非法拆毀，引致水管接口移位和水管爆裂。

Concrete thrust block (hatched in red) illegally demolished, resulting in dislocation of pipe joint and main burst.

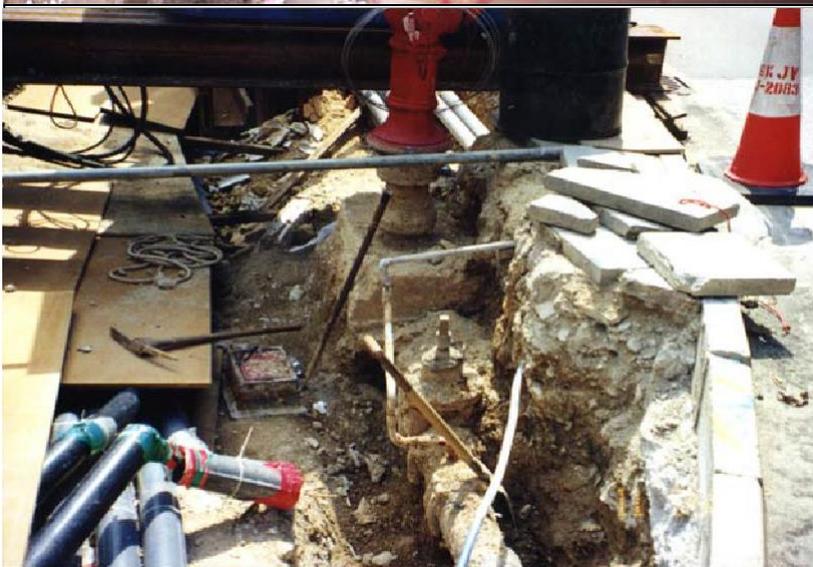
例六

沒有保護外露的水掣。

No protection to exposed valve.
